早稲田大学 理工学術院総合研究所
工学博士 神 忠久

生死を分ける避難の知恵

—その3 ホテル・旅館火災時の避難—

Human Behavior for Fire Safety Evacuation
Part.3 Evacuation in case of the Hotel Fire

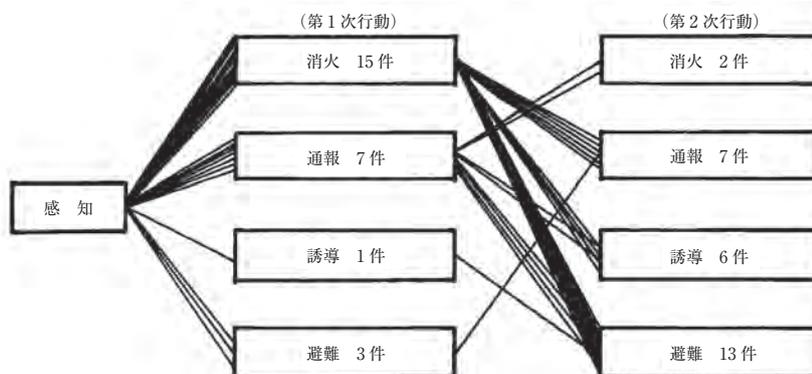
図1 ホテル・旅館火災時における従業員の行動

てみました。図1に示されているように従業員の第1次行動(一つのホテル・旅館を除き従業員が同一次行動をとっている)は、消火の15件(58%)と通報の7件(27%)で大半を占め、最初から宿泊客の避難誘導を行ったケースは25件中わずか1件のみでした。また、第2次行動は初期消火失敗後に避難誘導にかかったケースもありますが、通報するケースとそのまま避難してしまうケースが多く、従業員の第2次行動のうち宿泊客の避難誘導にあたったケースは28件中6件のみです。この図から、第1次、第2次行動とも宿泊客の避難誘導にあたった件数の少なかったことが表れています。

なお、第1次行動が避難となっている3件はいずれも小さな旅館で、かつ夜間の火災であったため、火災に気付いたときには寝室まで煙が侵入しており、自分の身を守るのが精一杯だったようです。
