## 生死を分ける避難の知恵 —その4 デパート等大空間での火災時の避難—

Human Behavior for Fire Safety Evacuation  
Part.4 Evacuation in case of the Department store Fire

早稲田大学 理工学術院総合研究所  
工学博士 神 忠久

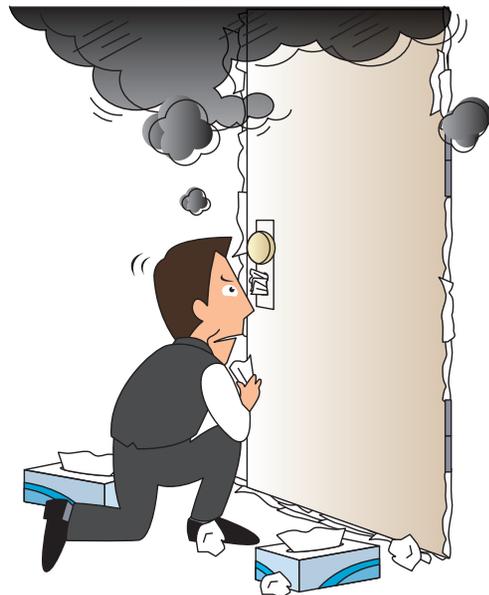
避難場所への煙の侵入を防ぐ

また、バンドマンの控え室に逃げ込んだバンドマンや従業員はリーダー格の人の下に籠城を始めました。小生等がバンドマン室を調査した際に目に付いたことは、ティッシュペーパーを扉の隙間に詰めているばかりではなく、鍵穴にまで詰めていました。以前、筆者が火災実験で経験していますが、鍵穴からの煙の流入は決して無視できない量で、3~4分程度で室内が煙で充満してしまいました。この部屋からはしご車で20人が救助されていますが、この人数は、5台のはしご車で救助された60人の内の1/3にあたります。籠城して助かったのは、しっかりしたリーダーがいて、他の人達はリーダーの指示に従って行動したことによるものです。

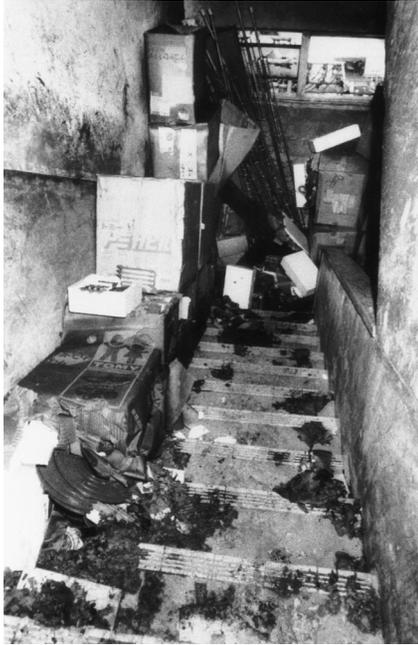
写真1 商品でふさがれた裏階段

Photo 1 The stairs which couldn't evacuate with goods for sale

多数の死者を出した要因としては、階段を商品庫代わりに使用していて、これに放火されたため、避難路である階段が煙道となったこと、工事のため外階段が撤去されていたことと火災報知器が工事のため停止されていて、買い物客は人の騒ぎや煙の侵入により火災に気づき、避難開始が遅れたことがあげられます。さらにほとんどの窓が工事のため、或いは商品の積み上げにより塞がれていたことで避難を困難にさせました(写真1参照)。
