道路照明用鋼製テーパーポール 点検・診断のすすめ

道路照明用鋼製テーパポールについて簡潔な点検要領と劣化診断チェックリストを作成し、パンフレットと致しました。適切な保守点検を行い、安全性を確保した状態で使用していただくことをお願い申し上げます。

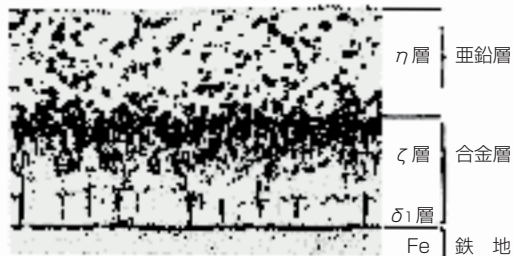
◎参考 溶融亜鉛めっき被膜の劣化度と外観

溶融亜鉛めっきの被膜組織は、右図に示すように、 η （イータ）層と呼ばれる亜鉛層及び合金層の2層に大別される。

亜鉛と鉄との金属間化合物による合金層は、 ζ （ツェータ）層と δ_1 （デルタワン）層と呼ばれる層とがある。劣化度の評価基準では、亜鉛層及び合金層の消耗の程度に応じて溶融亜鉛めっき被膜の劣化度をⅠ～Ⅴの5段階に分類している。

劣化度	めっき被膜断面（代表例）の顕微鏡組織の状況	溶融亜鉛めっき皮膜の劣化状態及び外観（一般環境）	
Ⅰ	（ η 層）	初期のめっき皮膜の組織状態を維持している状況であり、耐食性、外観ともに全く問題は認められない状態にある。	
Ⅱ	（ $\eta \sim \zeta$ 層）	腐食が進み、合金層が露出し始めた状態にある。合金層中の鉄分が水に溶け、薄いさび汁となって付着し始めることがある状態で、残存皮膜は厚く、なお十分な耐食性を有している。	
Ⅲ	（ ζ 層）	残存皮膜中に純亜鉛層はなくなり、合金層中の鉄分がさび汁となってめっき表面に付着し、茶褐色の変色も劣化度Ⅱよりも多い状態になる。ただし残存膜厚は十分あり、耐食性は問題ない。	
Ⅳ	（ $\zeta \sim \delta_1$ 層）	合金層中の腐食が進み、全体に茶褐色を呈し、部分的に強い褐色の状態が認められる。	
Ⅴ	（ $\delta_1 \sim \text{Fe}$ 層）	鋼素地から発せい（錆）し、さび汁の流れ又はあばた状のさびのふくれが認められ、すでに防せい（錆）力はない。
