鋼製照明用ポール 点検・診断のおすすめ

(長期間、安全にご使用頂く為に)

鋼製照明用ポールの劣化状態診断チェックリスト

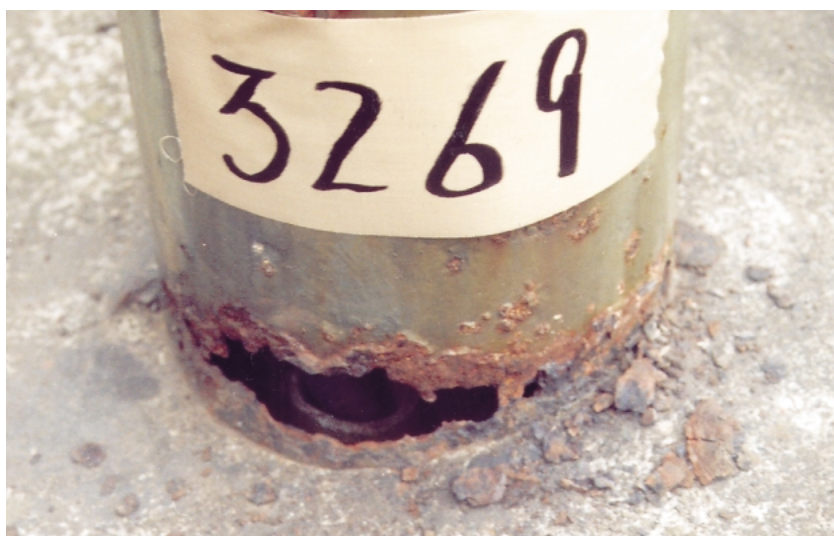
▲ 地際部が錆び、孔が開いた状態

これら鋼製照明用ポールは、設置場所、気象条件及び交通量などの使用環境によるストレスにより、腐食や金属疲労等の経年劣化を起こします。特にポール下部（開口部廻り、地際部周辺）は、他の部位に比べ早く劣化が進行する可能性が有ります（写真参照）。経年劣化が進行したポールをそのまま使用し続けると大事故に至る可能性が有ります。

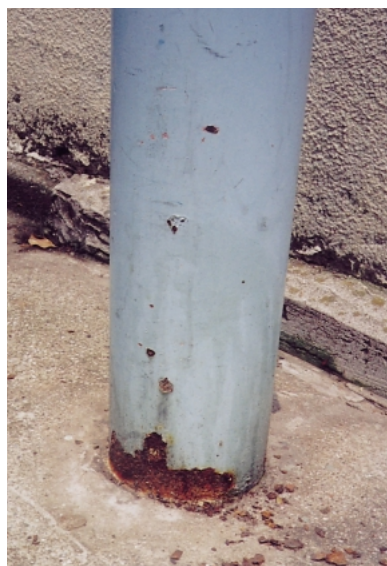
▲ 地際部 犬の尿により錆びた状態

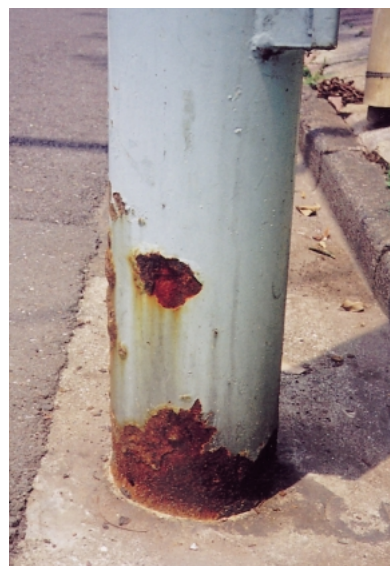
▲ 地際部 犬の尿により錆びた状態
